Analisis Korosi pada Elektroda Discharge di Sistem Electrostatic Precipitator (ESP) Pada Boiler dan Pengaruhnya terhadap Kinerja Listrik

This study aims to analyze the corrosion condition of discharge electrodes in an ESP installed on a 24 ton/h palm-shell-fired boiler and its effect on electrical performance, particularly operating voltage and current. The research employed visual inspection of electrode surfaces, interviews with maintenance personnel, and monitoring of electrical parameters from the transformer-rectifier panel before and after mechanical cleaning and surface coating. A comparative analysis was conducted to evaluate performance changes resulting from electrode maintenance.

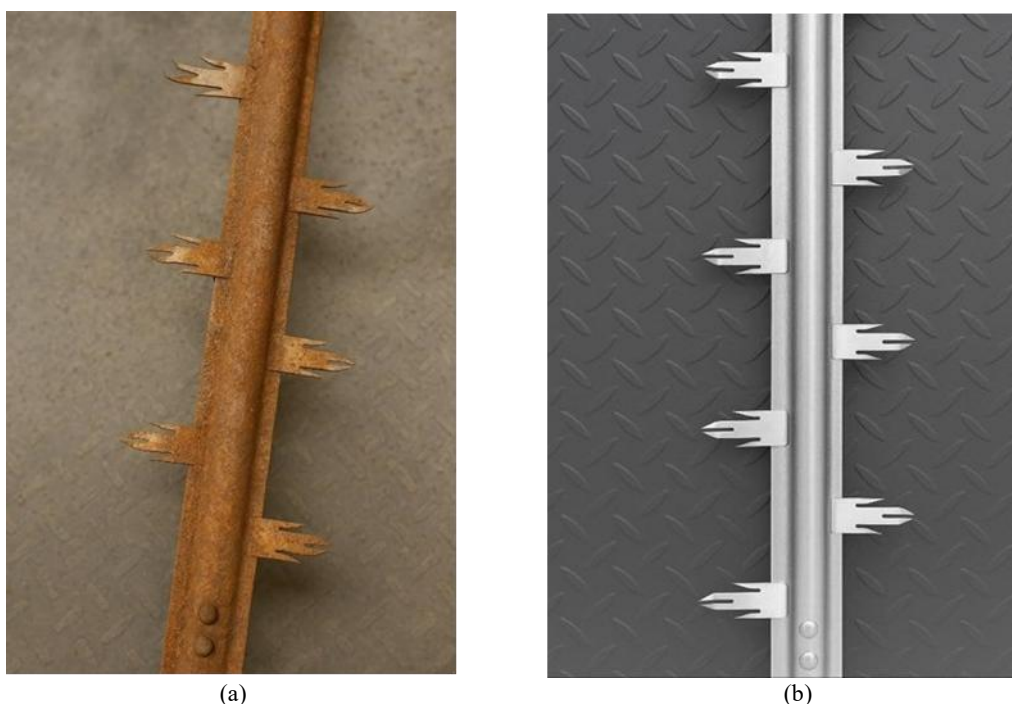
Gambar 2. Perbandingan kondisi visual elektroda discharge sebelum perawatan: (a) elektroda berkarat dengan lapisan oksida dan ujung needle tumpul; (b) elektroda dalam kondisi baik dengan permukaan utuh dan ujung needle tajam.

Gambar 2 memperlihatkan perbandingan visual elektroda discharge sebelum dilakukan pemeliharaan, yaitu antara elektroda yang mengalami korosi berat dan elektroda yang masih berada dalam kondisi normal. Pada elektroda yang terkorosi terlihat terbentuk lapisan oksida yang menyelimuti badan elektroda serta ujung jarum (needle), disertai dengan permukaan yang kasar dan tidak merata. Beberapa ujung jarum tampak mengalami penumpukan akibat paparan gas buang panas, uap air, serta partikel abu dari proses pembakaran boiler dalam jangka waktu yang lama.

Degradasi permukaan tersebut sangat berpengaruh terhadap proses pembentukan medan listrik di dalam ESP. Secara prinsip, ujung elektroda yang tajam diperlukan untuk menghasilkan intensitas medan listrik lokal yang tinggi guna memicu terjadinya corona discharge. Apabila ujung jarum menjadi tumpul, kekuatan pelepasan corona akan menurun sehingga produksi ion

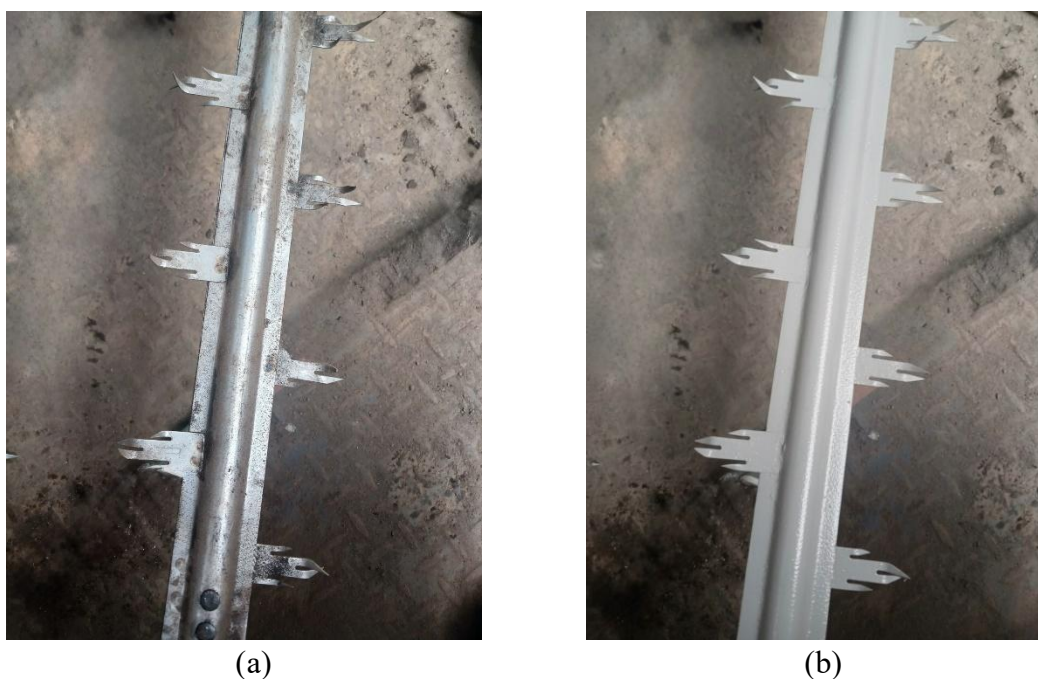
Gambar 3. Kondisi visual elektroda discharge setelah dilakukan pembersihan mekanis dan pelapisan (coating): (a) elektroda setelah pembersihan; (b) elektroda setelah pelapisan permukaan.

Gambar 3 menunjukkan kondisi elektroda discharge setelah dilakukan pembersihan mekanis dan proses pelapisan permukaan (coating). Setelah pemeliharaan, lapisan oksida berhasil dihilangkan sehingga permukaan elektroda terlihat lebih halus dan seragam. Ujung-ujung jarum kembali memiliki profil yang tajam dan simetris, yang sangat penting untuk meningkatkan konsentrasi medan listrik di sekitar elektroda.

Lapisan coating yang diaplikasikan berfungsi sebagai pelindung terhadap komponen gas buang yang bersifat korosif serta kelembapan, sehingga berpotensi memperlambat proses oksidasi pada siklus operasi berikutnya. Selain berperan sebagai proteksi material, pemulihan geometri elektroda ini juga meningkatkan kemampuan sistem dalam membentuk corona discharge yang lebih kuat dan stabil.

- pembersihan mekanis menggunakan sikat kawat dan alat abrasif ringan untuk menghilangkan lapisan oksida dan deposit abu,
- penghalusan permukaan pada bagian yang mengalami penumpukan korosi,
- aplikasi coating pelindung tahan temperatur tinggi dan lingkungan korosif,
- pengeringan sesuai prosedur teknis sebelum elektroda dipasang kembali ke dalam ESP.

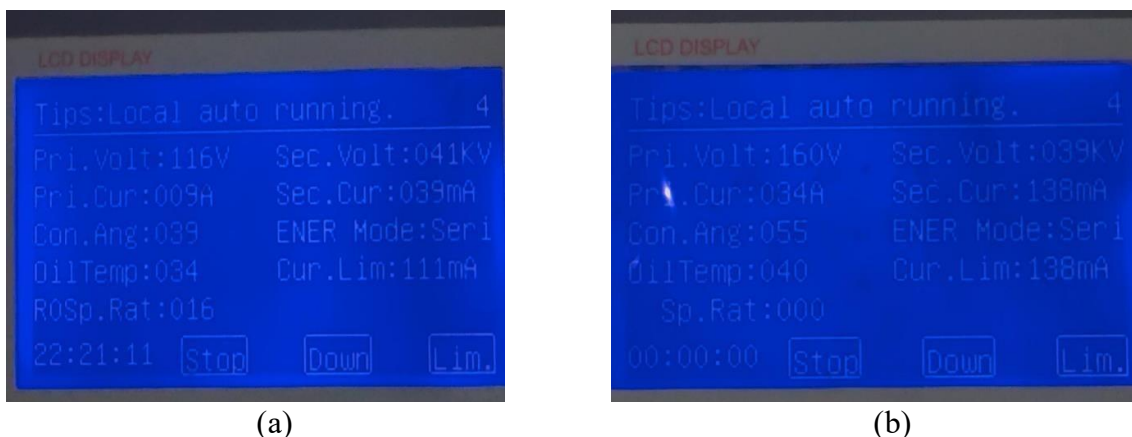
Gambar 4. Parameter operasi listrik ESP pada panel transformer–rectifier (TR) set: (a) sebelum pemeliharaan dengan kondisi elektroda berkarat; (b) setelah pembersihan dan pelapisan elektroda discharge.

Gambar 4 memperlihatkan tampilan panel transformer–rectifier (TR) set pada kondisi sebelum dan sesudah dilakukan pembersihan serta pelapisan elektroda discharge. Pada kondisi sebelum pemeliharaan, sistem ESP menunjukkan performa kelistrikan yang kurang optimal. Tegangan sekunder tercatat sekitar 41 kV, sedangkan arus sekunder hanya mencapai 39 mA, dengan sudut konduksi sebesar 39°. Parameter ini mengindikasikan terbentuknya corona discharge yang lemah dan proses ionisasi yang terbatas di dalam ruang ESP.

Setelah dilakukan pemeliharaan elektroda, terjadi perubahan yang signifikan pada karakteristik kelistrikan. Arus sekunder meningkat tajam hingga 138 mA, sementara sudut konduksi bertambah menjadi 55°, yang menunjukkan pola konduksi listrik yang lebih stabil dan kontinu. Tegangan sekunder mengalami sedikit penurunan menjadi 39 kV, namun kondisi ini masih dianggap normal karena elektroda yang lebih bersih dan tajam memungkinkan aliran arus yang lebih besar pada tegangan tembus yang lebih rendah, menandakan terbentuknya mekanisme corona yang lebih sehat.

Peningkatan arus sekunder sebesar sekitar 254% menunjukkan bahwa restorasi ujung jarum dan penghilangan lapisan oksida secara signifikan memperbaiki intensitas medan listrik lokal serta efisiensi ionisasi. Selain itu, arus primer meningkat dari 9 A menjadi 34 A, yang menandakan bahwa ESP mampu menyerap daya lebih besar untuk mendukung proses pengendapan partikel secara efektif.
